Blasenbildung an galvanisiertem Bauteil. Fehlerursachen nach Klimasimulation ermitteln

Mai 2012

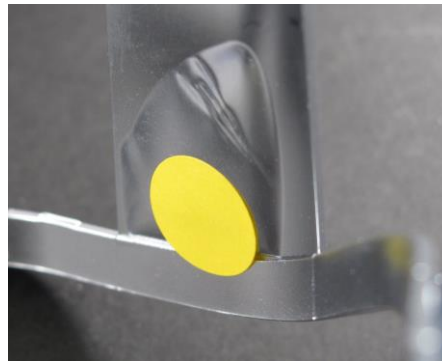
Mehrere scheinbar einwandfrei galvanisierte Bauteile aus PC/ABS zeigten nach einem Temperaturwechseltest in einigen Bereichen eine deutliche Blasenbildung (Abb. 1). Dieses führte zur Sperrung der gesamten Produktionscharge.

Abb. 1: galvanisiertes Bauteil mit Blasenbildung.

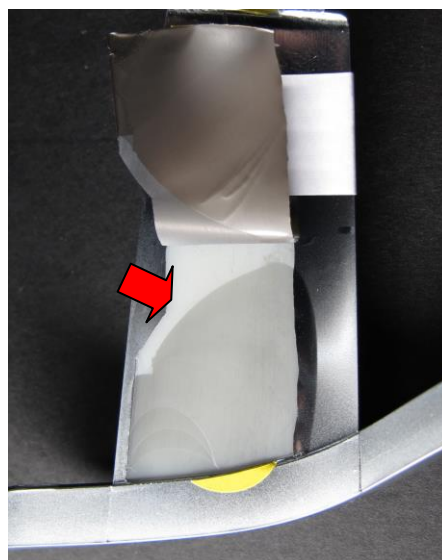
Beim Analytik Service Obernbürg wurde die Blase geöffnet. Die Polymeroberfläche unterhalb der Blase erscheint dunkler als im frisch abgezogenen Referenzbereich (roter Pfeil in Abb. 2). Im Blasenbereich haftet kaum Polymer am Metall an, während die Haftung im Referenzbereich so hoch ist, dass beim Abziehen der Metallschicht ein Teil des Polymers mit abgerissen wurde – die Metallunterseite ist von zahlreichen Polymerfahnen bedeckt (Abb. 3). In einem weiteren Schritt wurde das Polymer im Referenzbereich chemisch weggelöst und die Metallunterseite freigelegt (Abb. 4 und 5), zu erkennen ist eine unterschiedlich stark ausgeprägte Kaverenstruktur.

Abb. 2: geöffnete Blase

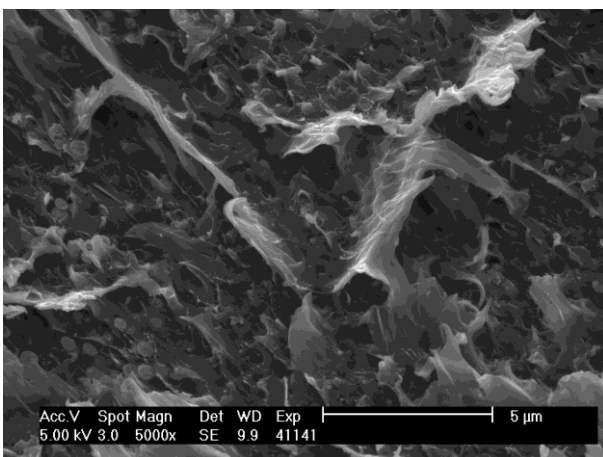
Abb. 3: Metallunterseite des Referenzbereichs mit anhaftendem Polymer

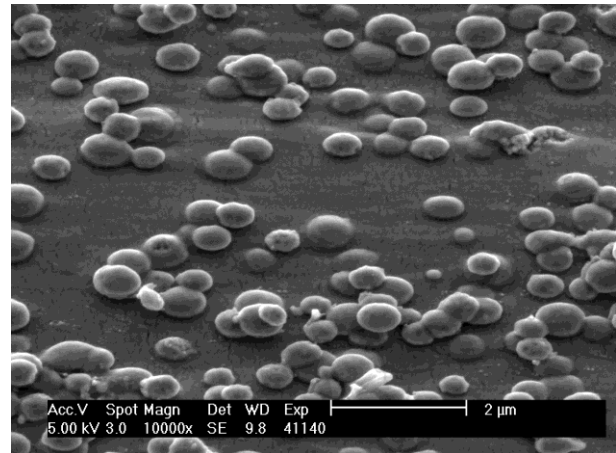
*Abb. 4: Metallunterseite im **Blasenbereich** mit relativ wenigen Verankerungspunkten*

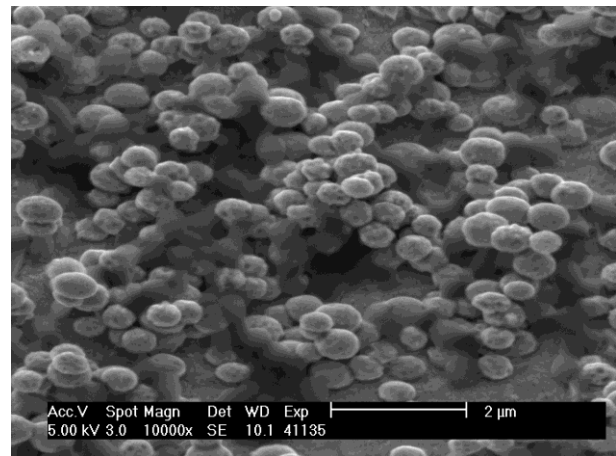
Abb. 5: gereinigte Metallunterseite im Referenzbereich (viele Kalotten erlauben eine innige Verbindung mit dem Polymer)

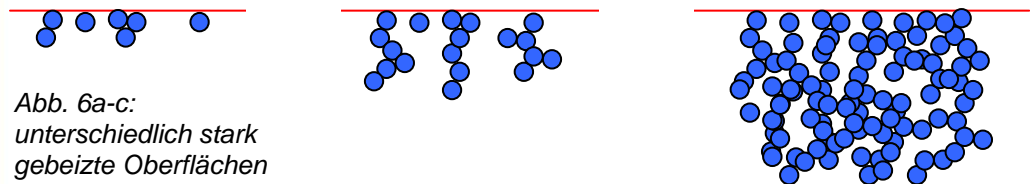
Bei der Galvanisierung wird zuerst in einem Beizvorgang die Butadienkomponente des ABS aufoxidiert. Es entsteht eine Kavernenstruktur, die in den weiteren Prozessschritten mit Metall gefüllt wird, was die Verankerung bewirkt. Ist die Beizung zu gering (*Abb. 6a*), so entstehen zu wenige Verankerungspunkte. Ist sie hingegen zu hoch (*Abb. 6c*), so bleiben zu wenige Polymerstege stehen, und die Festigkeit reduziert sich ebenfalls.

Abb. 6a-c: unterschiedlich stark gebeizte Oberflächen
