## Wie kommen die Löcher in den Luftsack?

Insbesondere in der Entwicklungsphase neuer Airbagmodule lassen sich nach Schussversuchen in einigen Fällen Schädigungen des Luftsacks beobachten. Um Optimierungen vorzunehmen, ist es notwendig, die Ursache derartiger Schädigungen zu kennen.

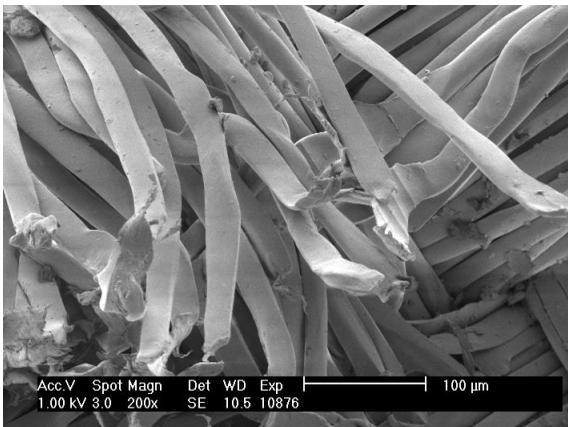
Hier wurden die Fäden am Rand der Fehlstelle plattgedrückt und vielfach sogar durchtrennt. Das Schadensbild deutet auf starke mechanische Einwirkungen hin und ist eindeutig dem Prozess der Herstellung oder Montage zuzuordnen. Folglich ist in solchen Fällen zu prüfen, an welcher Stelle des Prozesses große Kräfte auf das Gewebe einwirken.

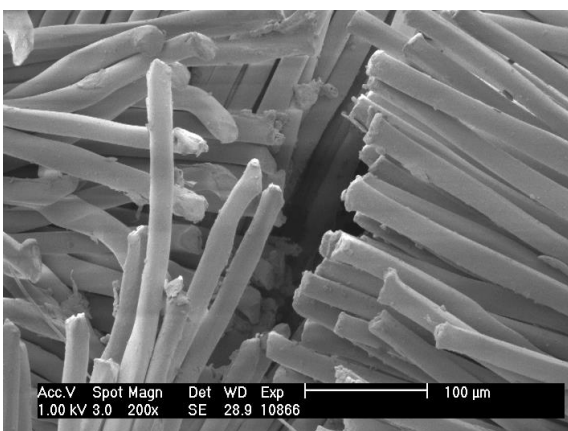
Die Filamentenden dieser Fehlstelle sind glatt durchtrennt, wobei alle Filamente die gleiche Länge besitzen. Die Fehlstelle wurde durch einen scharfen Schnitt verursacht. Der Herstellungsprozess ist somit nach scharfkantigen Bauteilen abzusuchen.

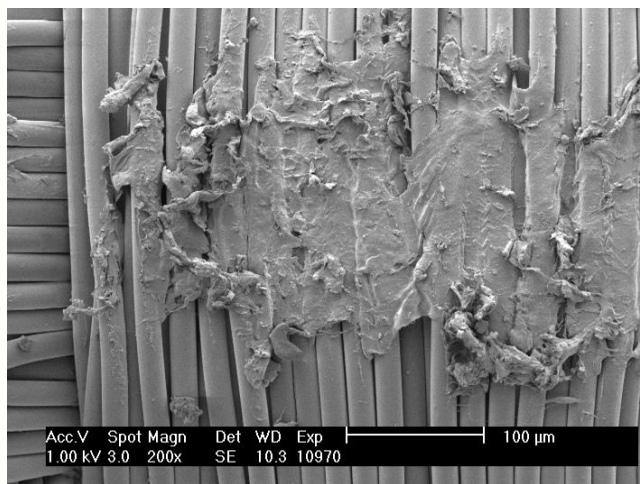
Bei diesem Schadensbild handelt es sich nur um eine ‚harmlose‘ Auflagerung durch den Kontakt mit der Polymerkappe. Eine Schädigung der Filamente hat kaum stattgefunden, so dass die Funktion des Luftsacks nicht beeinträchtigt ist.
