Wie kommen die Löcher in den Luftsack?

Das Problem:

Insbesondere in der Entwicklungsphase neuer Airbagmodule lassen sich nach Schussversuchen in einigen Fällen Schädigungen des Luftsacks beobachten. Um Optimierungen vorzunehmen, ist es notwendig, die Ursache derartiger Schädigungen zu kennen.

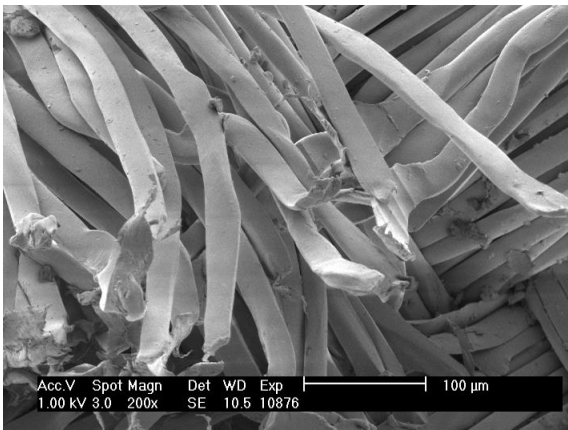
Hier wurden die Fäden am Rand der Fehlstelle plattgedrückt und vielfach sogar durchtrennt. Das Schadensbild deutet auf starke mechanische Einwirkungen hin und ist eindeutig dem Prozess der Herstellung oder Montage zuzuordnen. Folglich ist in solchen Fällen zu prüfen, an welcher Stelle des Prozesses große Kräfte auf das Gewebe einwirken.

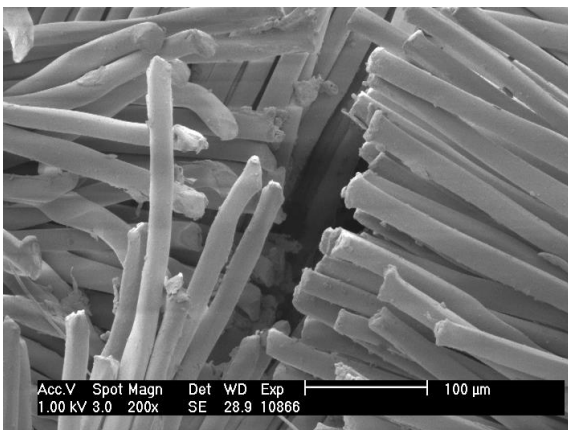
Die Filamentenden dieser Fehlstelle sind glatt durchtrennt, wobei alle Filamente die gleiche Länge besitzen. Die Fehlstelle wurde durch einen scharfen Schnitt verursacht. Der Herstellungsprozess ist somit nach scharfkantigen Bauteilen abzusuchen.

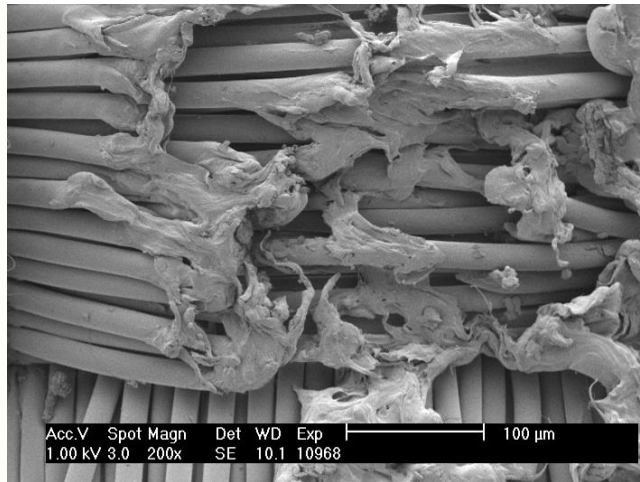
Dieses Schadensbild in der Nähe einer Fehlstelle deutet auf einen thermisch-mechanischen Kontakt hin, wie er etwa bei starker Reibung und hoher Geschwindigkeit auftritt. Zur Vermeidung solcher Beschädigungen sind häufig konstruktive Veränderungen am Modul notwendig.

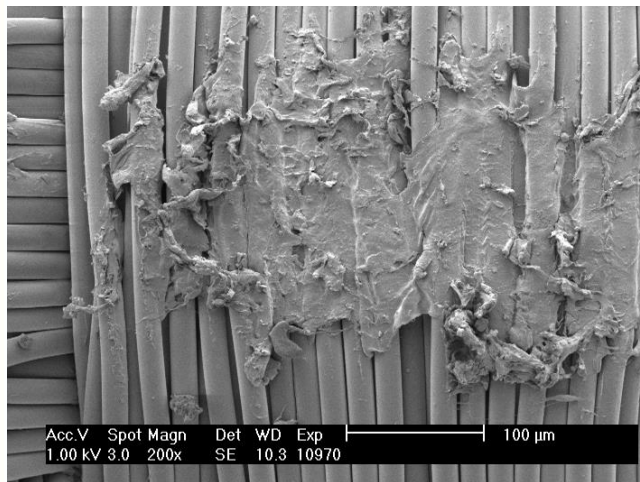
Bei diesem Schadensbild handelt es sich nur um eine ‚harmlose‘ Auflagerung durch den Kontakt mit der Polymerkappe. Eine Schädigung der Filamente hat kaum stattgefunden, so dass die Funktion des Luftsacks nicht beeinträchtigt ist.
