## Spritzgussteile – im Detail betrachtet.

### Beispiel 1: Schwachstelle in Spritzgussteil

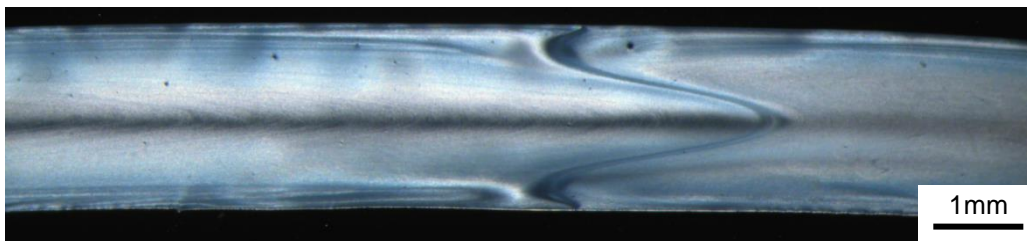
Die Schwachstelle im Bauteil konnte aufgrund der Untersuchungen auf eine Kontaktstelle zweier Polymerfronten zurückgeführt werden (Abb. 1), die keine ausreichende Verbindung darstellt. Aufgrund von Anpassungen der Angussstellen konnte die Kontaktstelle in einen Bereich verlegt werden, der für die Bauteileigenschaften unkritisch ist.

Abb. 1: Schwachstelle durch Kontaktlinie zweier Polymerfronten

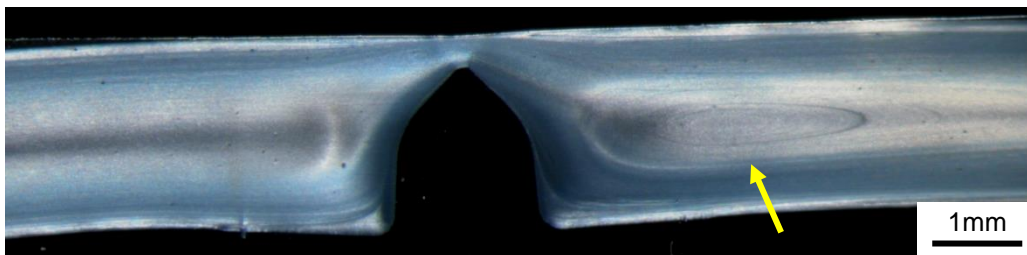
Durch die Einkerbung im Bauteil kam es zu einer erhöhten Fließgeschwindigkeit des Polymers im Bereich der Dünnstelle. Die Wirbelbildung hinter dem Hindernis deutet auf turbulente Strömungsbedingungen in diesem Bereich hin (Abb. 2).

Abb. 2: Verwirbelung der Fließlinien hinter einem Hindernis (Einkerbung)

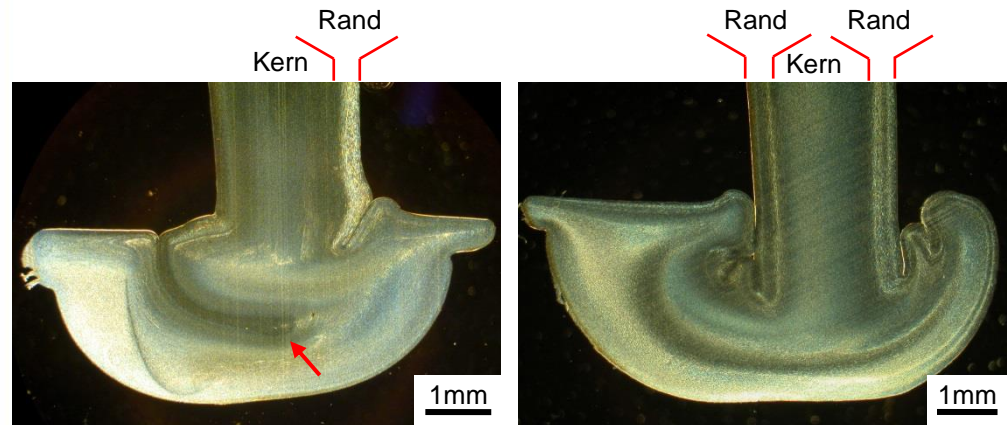
Zur Verbindung zweier Materialien wurden Stege eingesetzt, die an ihrem Ende thermisch zu einem Kopf umgeformt wurden. Der Kopf verhindert ein Herausziehen des Stegs aus dem Loch. Anhand der Strukturen im Querschnitt (Abb. 3) erkennt man, dass der **linke** der beiden Stege beim Verschweißen umgeknickt und zickzackförmig gefaltet wurde (roter Pfeil). Beim **rechten** Pin wurde das Polymer dagegen auf beiden Seiten seitlich aus dem Steg herausgedrückt.

Zusätzlich kann anhand der Form des Kopfes die Positionierung des Werkzeuges in Relation zum Steg kontrolliert werden (Abb. 3). Beide Aufnahmen zeigen eine leichte Verschiebung des Kopfes nach links.

Außerdem erkennt man im Schaftbereich beider Stege einen Kern-Randeffekt. Dieser deutet auf unterschiedliche Abkühlbedingungen bei der Herstellung der Stege hin. Er ist unterschiedlich stark ausgeprägt.

Abb. 3: Fließlinienanalyse an verschweißten Stegen zur Optimierung der Prozessparameter
