## Wie kommen die Pickel auf das lackierte Spritzgussteil?

### Das Problem:

März 2005

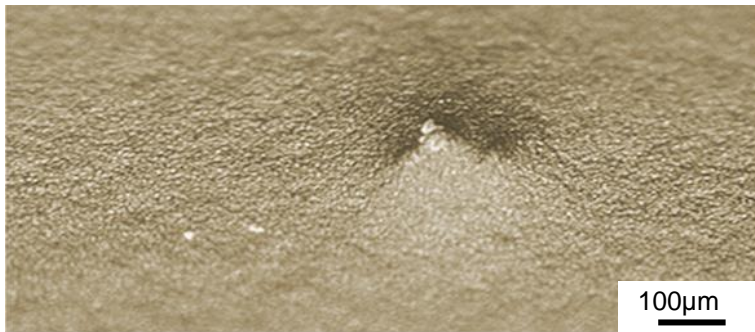
Nach der Lackierung eines Spritzgussbauteils wurden Fehlstellen in Form kleinster, punktförmiger Erhöhungen festgestellt, welche das Bauteil unbrauchbar machen (Abb.1). Um die Ausschussrate zu verringern, ist es notwendig die Ursache für die Fehlstellen und den dazugehörigen Prozessschritt zu kennen.

Abb. 1: Pickel in Lackschicht

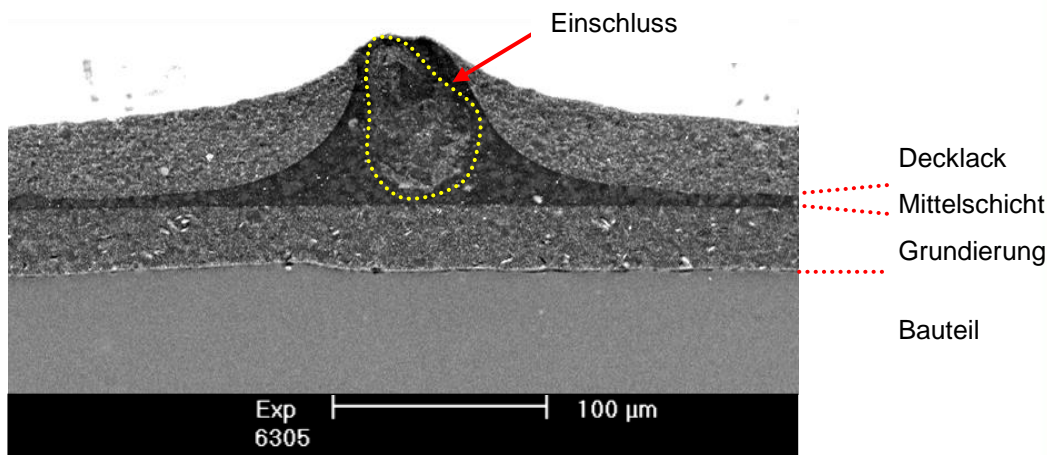
Die Analytical Services Obernbürg setzen in derartigen Fällen die analytische Rasterelektronenmikroskopie (REM-EDX) ein. Im Querschnitt erkennt man den Aufbau der Lackierung (Grundierung, Mittelschicht und Decklack). Die Fehlstelle befindet sich augenfällig innerhalb der Mittelschicht und ist allseitig von dieser umschlossen (Abb. 2). Eine Verschmutzung der Oberfläche des Spritzgussteils **vor der Lackierung** kann damit eindeutig **ausgeschlossen** werden.

Abb. 2: Querschnitt durch Fehlstelle in Lackschicht (Materialkontrast)

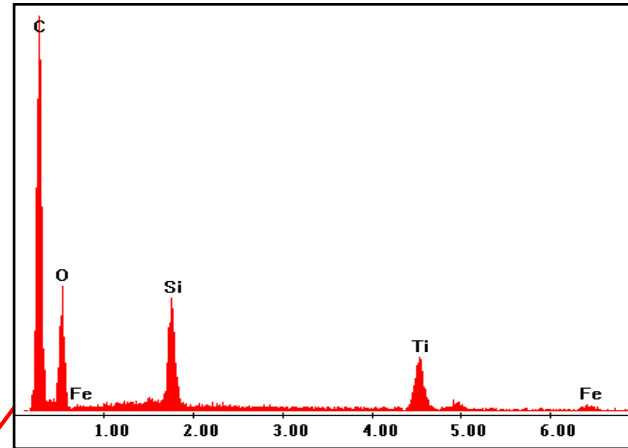
Abb. 3: Bestimmung der lokalen Elementzusammensetzung innerhalb der Fehlstelle mittels energie-dispersiver Röntgenspektroskopie (EDX).

Die Elementzusammensetzung des Einschlusses (Abb. 3) stimmt mit der Zusammensetzung der Decklackschicht überein. Es handelt sich um einen, mit eisenhaltigem Farbstoff gefärbten organischen Lack, Silikat als Füllstoff, sowie Titandioxid als

Bei der Lackierung des Bauteils wurde folglich unsauber gearbeitet. Ein Lackpartikel des Decklacks ist entweder **auf die fertige Grundierung** gelangt und wurde vom Lack der Mittelschicht unterwandert **oder** er ist beim Lackiervorgang **zusammen mit dem Lack der Mittelschicht** aufgetragen worden.

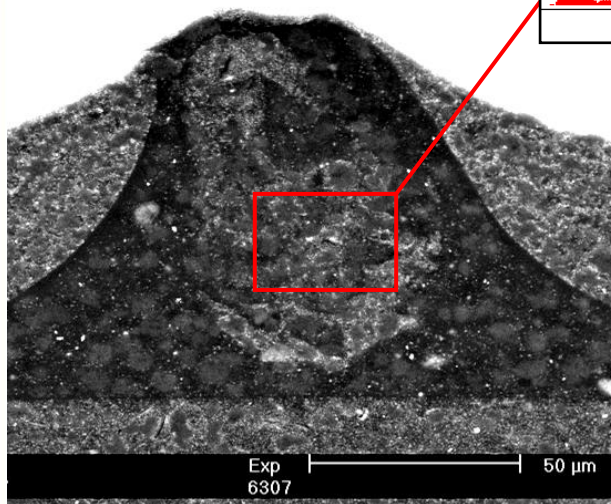
Abb. 4: Feinstruktur der Lackschicht (Materialkontrast)

Mattierungsmittel. Auch die Größe und Verteilung der Füllstoffe ist in beiden Bereichen vergleichbar (Abb. 4).
