## Kunststoffe und Elektronik

### Ausfall von Stecker und Platine nach Feuchtelagerung

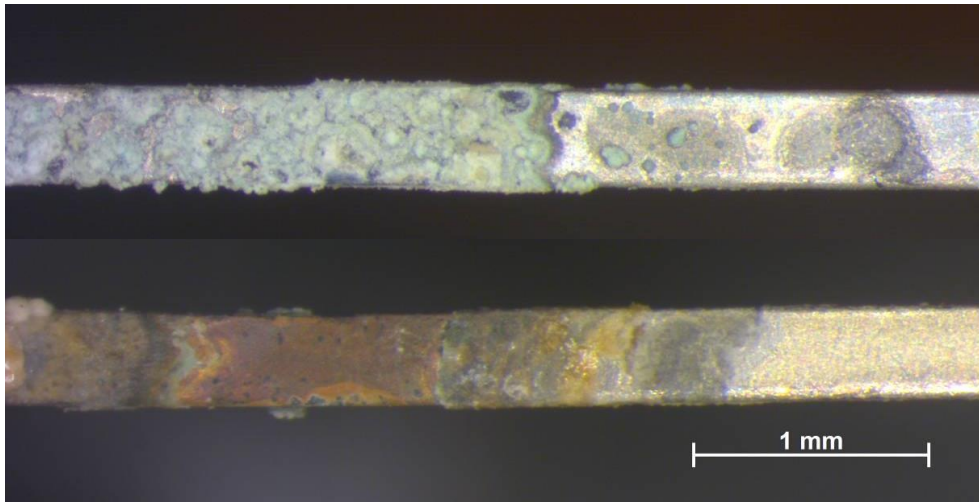
Nach einer Feuchtelagerung eines Elektronikbauteils bei hoher Temperatur kam es im bestromten Zustand zu Kriechströmen auf der Platine.

Eine lichtmikroskopische Untersuchung beim Analytik Service Obernburg zeigte deutliche Verfärbungen von Steckerpins (Abb. 1), Lötkontakten und Platine (Abb. 2).

Abb. 1: Verfärbung der Steckerpins nach Demontage.

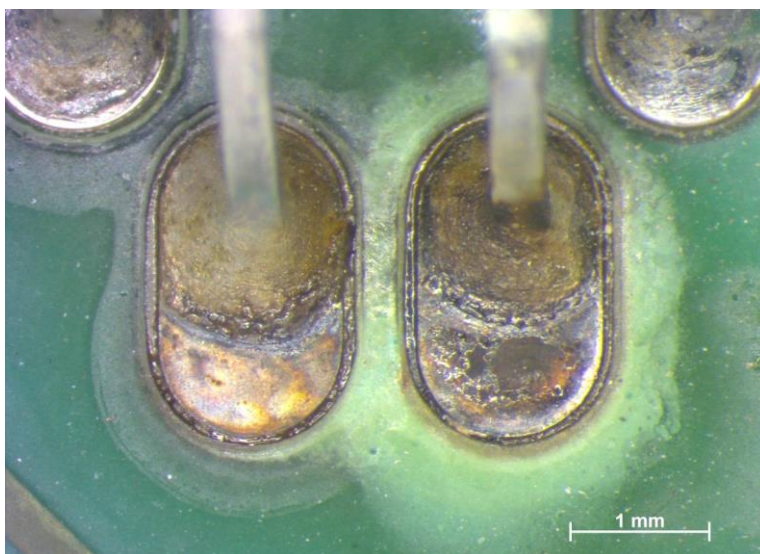
Abb. 2: Verfärbung von Lötkontakten und Platine.

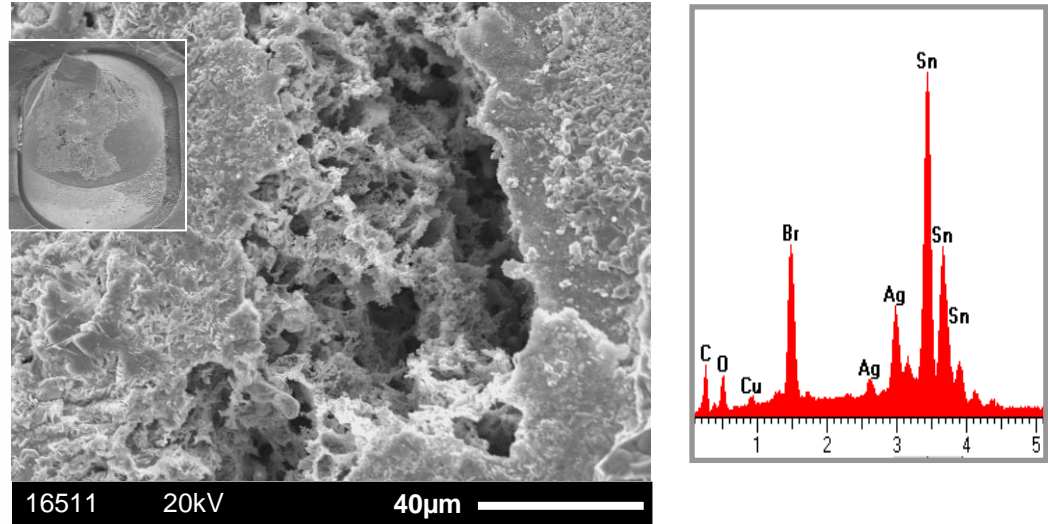
Während sich am positiv geladenen Pin eine deutliche Korrosion unter Beteiligung von Brom nachweisen ließ (Abb. 3), enthält die Verfärbung der Platine neben dem geerdeten Pin deutliche Mengen Kalium (Abb. 4). Aufgrund der Messergebnisse wurde vermutet, dass zur Erreichung der Hitzebeständigkeit des Kunststoffes des Steckers Alkali-halogenide zugesetzt wurden, die durch Temperatur und Feuchtigkeit aus dem Polymer herausgelöst wurden. Durch die angelegte Spannung kam es zur Wanderung der Ionen, welche wiederum die chemischen Veränderungen verursacht haben. Eine Überprüfung des Kunststoffes und Simulationen bestätigten die Vermutung.

Abb. 3: Chemischer Angriff des Lotes mit Hinweisen auf Brom am Pluspol.

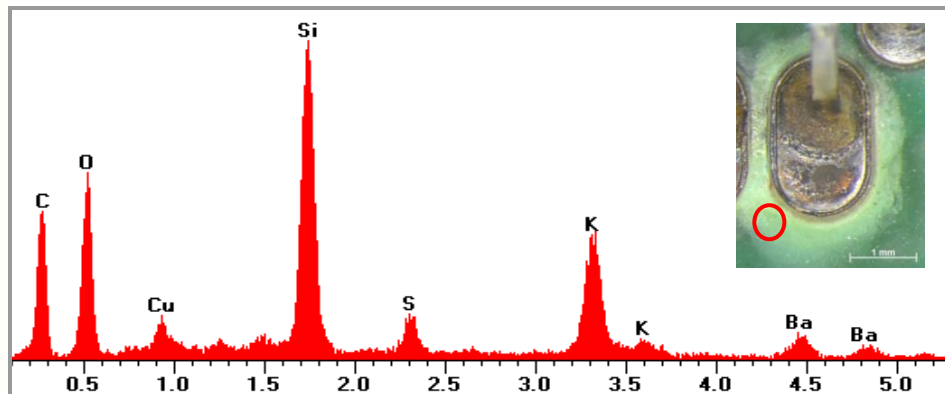
Abb. 4 Anreicherung von Kalium im Schutzlack rund um den geerdeten Pin.
