Wenn der Lack nicht haftet ...

Beispiel 1: Lackfahlestelle (Benetzungsproblem)

Beispiel 2: Verminderte Lackhaftung

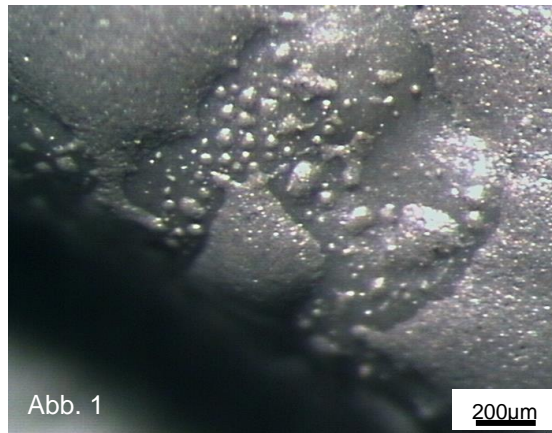
Die schlechte Benetzung eines Kunststoffbauteils zeigt sich durch die Ausbildung von Tröpfchen im Lack (Abb. 1). Das ESCA-Übersichtsspektrum in Abb. 2 ergibt eine hohe Silizium-Konzentration (8–14 at%) im Fehlstellenbereich (rotes Spektrum). Anhand des Si_{2p}-Bindungsspektrums (Abb. 3)

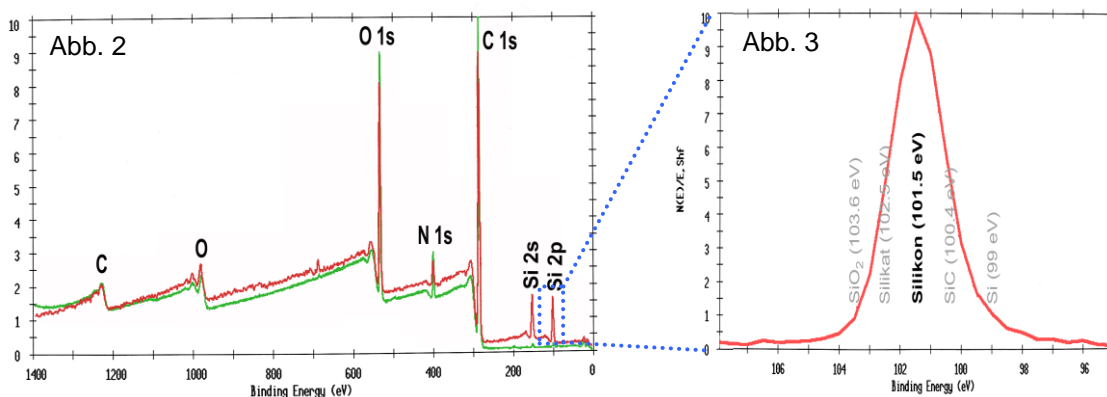
kann das Silizium eindeutig einem Silikonöl zugeordnet werden. Nach der Reinigung der Oberfläche mit Aceton ist das Silikonöl verschwunden (grünes Spektrum in Abb. 2). Eine Silikonkontamination als Ursache der Fehlstelle ist somit eindeutig nachgewiesen.

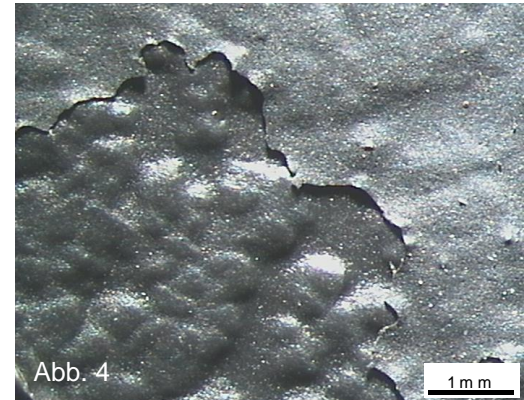
Auf einem Kunststoff-Spritzgussteil kam es zur großflächigen Ablösung des Dispersionslacks (Abb. 4). Die Oberflächenenergie der Kunststoffoberfläche wurde vor dem Lackieren durch eine Aktivierung (Oxidation) erhöht, um eine gute Haftung des Lacks zu gewährleisten. Vergleichsmessungen an einer unbehandelten Oberfläche sowie verschiedenen stark aktivierten Oberflächen (Tab. 1) zeigen, dass das Ablösen des Lacks vom Bauteil durch eine unzureichende oder falsche Vorbehandlung der Oberfläche (Aktivierung) verursacht wurde.
